## ANALISIS OBSERVASI KONDISI INFRASTRUKTUR BATAS PENGAMANAN DAN FASILITAS PADA PELABUHAN PARIT 21

<sup>1-6</sup>Program Studi Teknik Sipil, Fakultas Teknik dan Ilmu Komputer, Universitas Islam Indragiri

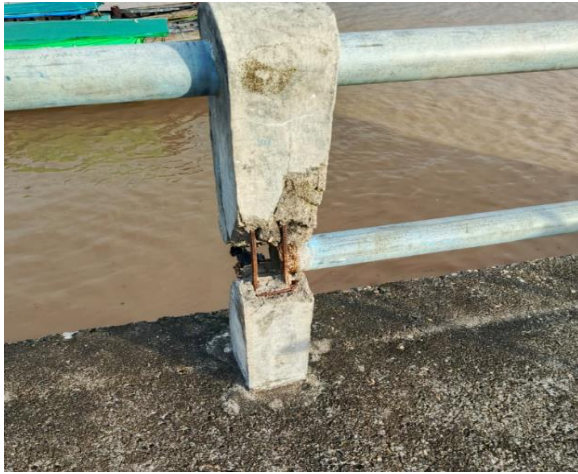
Berdasarkan hasil observasi lapangan, ditemukan berbagai kerusakan pada struktur beton dermaga, seperti retak beton, pengelupasan selimut beton (spalling), tulangan baja yang terekspos, sambungan beton yang terbuka, penurunan pelat beton, serta terputusnya struktur bawah dermaga. Kerusakan tersebut menunjukkan bahwa kondisi struktur dermaga telah mengalami penurunan kualitas sehingga tidak lagi berfungsi secara optimal dalam mendukung operasional pelabuhan. Kerusakan ini diduga disebabkan oleh usia bangunan, paparan lingkungan perairan yang memiliki kelembapan tinggi, serta kurangnya pemeliharaan rutin. Kondisi tersebut mempercepat terjadinya korosi pada tulangan baja yang kemudian memicu retak dan pengelupasan beton. Selain itu, beban operasional yang bekerja secara terus-menerus juga turut mempercepat degradasi struktur. Apabila tidak segera ditangani, kerusakan akan terus berkembang dan dapat mengurangi kapasitas struktur serta meningkatkan risiko kegagalan konstruksi. Oleh karena itu, diperlukan inspeksi teknis secara berkala serta tindakan rehabilitasi, seperti perbaikan retak, penambalan beton yang terkelupas, perlindungan terhadap

**Gambar 1.** *Pengelupasan selimut beton dan korosi tulangan*

tulangan yang mengalami korosi, dan penggantian elemen struktur yang mengalami kerusakan berat.

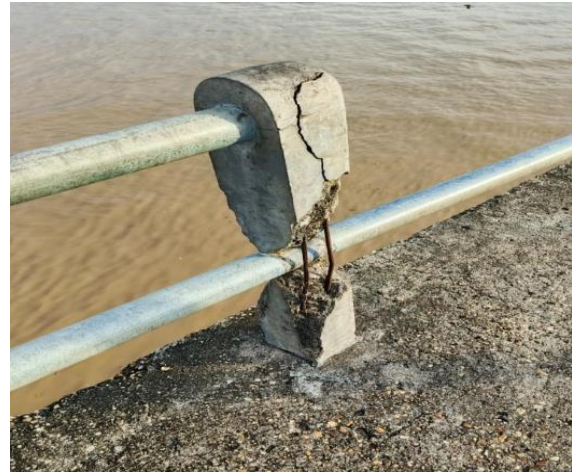
**Gambar 2.** *Retak beton*

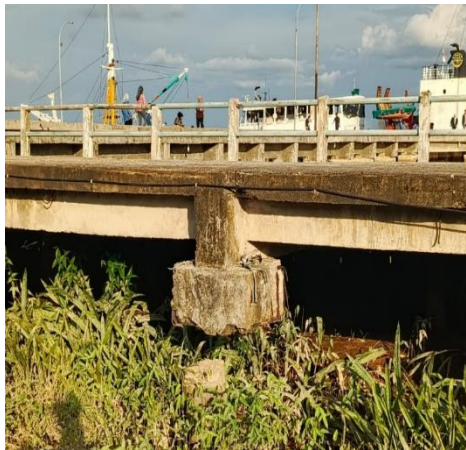
**Gambar 3.** *Terputusnya struktur bawah dermaga*

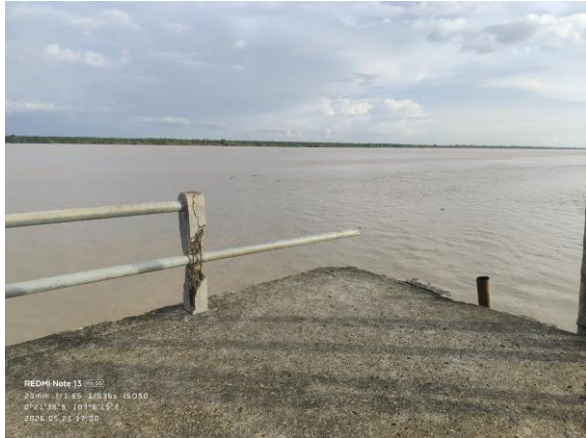
Hasil observasi menunjukkan bahwa beberapa fasilitas keselamatan, khususnya pagar pengaman di area dermaga, mengalami kerusakan berupa korosi, kehilangan beberapa bagian, serta terdapat area yang tidak lagi memiliki pagar pengaman. Selain itu, ditemukan pula penggunaan material kayu sebagai pengganti sementara pada bagian pagar yang rusak. Kondisi tersebut mengurangi fungsi pagar sebagai pengaman dan menunjukkan bahwa fasilitas keselamatan belum terpelihara dengan baik.

Kerusakan pagar pengaman diduga disebabkan oleh paparan lingkungan perairan yang mempercepat proses korosi pada material baja, ditambah dengan minimnya kegiatan pemeliharaan dan penggantian komponen yang telah rusak. Penggunaan material kayu sebagai pengganti kemungkinan dilakukan sebagai solusi sementara, namun material tersebut memiliki ketahanan yang lebih rendah dibandingkan baja, terutama pada lingkungan yang lembap dan sering terkena hujan maupun panas.

**Gambar 5.** Pipa pagar diganti kayu

Jika kondisi ini terus dibiarkan, tingkat keselamatan pengguna pelabuhan akan semakin menurun karena pagar tidak lagi mampu berfungsi sebagai pelindung di tepi dermaga. Risiko kecelakaan, seperti terjatuh ke perairan, akan meningkat terutama bagi masyarakat yang masih beraktivitas di kawasan pelabuhan. Oleh karena itu, diperlukan penggantian pagar yang rusak

menggunakan material yang tahan terhadap korosi, seperti baja galvanis atau baja dengan pelapis antikorosi, serta pelaksanaan inspeksi dan pemeliharaan secara berkala.

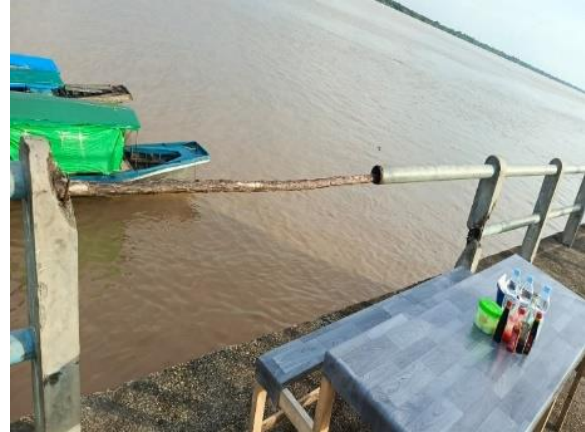
**Gambar 5.** Pipa pagar diganti kayu

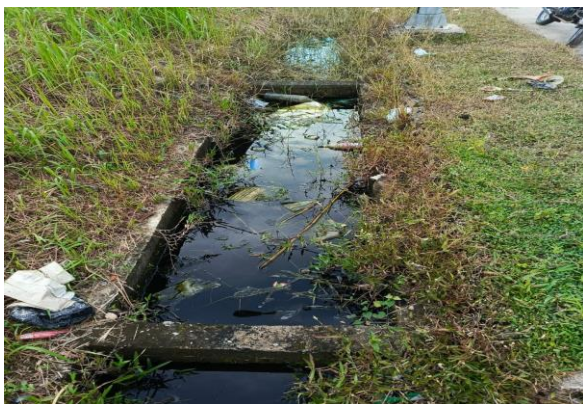
Berdasarkan hasil observasi, ditemukan genangan air pada beberapa bagian permukaan pelabuhan serta saluran drainase yang tidak berfungsi secara optimal akibat sedimentasi dan tumbuhan liar. Kondisi tersebut menyebabkan aliran air hujan menjadi terhambat sehingga air menggenangi di beberapa titik. Selain mengurangi kenyamanan, kondisi ini juga menunjukkan bahwa sistem drainase tidak mampu mengalirkan air secara efektif.

Permasalahan ini diduga disebabkan oleh kurangnya pemeliharaan saluran drainase sehingga terjadi penumpukan sedimen, sampah, dan vegetasi yang menghambat aliran air. Selain itu, perubahan elevasi pada beberapa bagian permukaan pelabuhan juga dapat menyebabkan air berkumpul pada titik-titik tertentu. Apabila saluran drainase tidak dibersihkan secara rutin, kapasitasnya akan terus menurun sehingga genangan air akan semakin sering terjadi.

**Gambar 6.** Banyak sampah dan tumbuhan liar pada drainase

Apabila kondisi tersebut tidak segera ditangani, genangan air dapat mempercepat kerusakan beton, meningkatkan kelembapan pada struktur, serta menciptakan permukaan yang licin sehingga berpotensi menyebabkan kecelakaan. Oleh karena itu, diperlukan pembersihan saluran drainase secara berkala, normalisasi saluran yang mengalami sedimentasi, serta perbaikan kemiringan permukaan apabila diperlukan agar sistem drainase dapat berfungsi secara optimal.

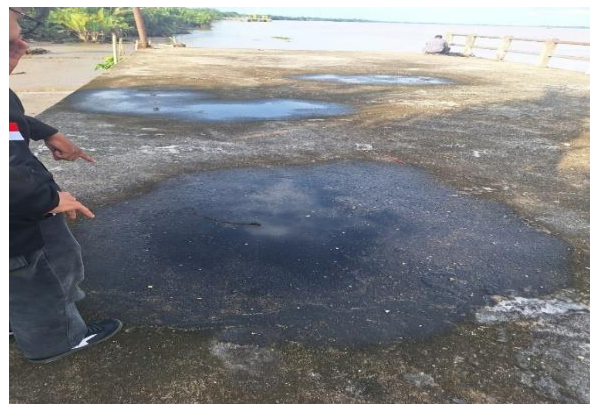
**Gambar 7.** Genangan air pada permukaan dermaga

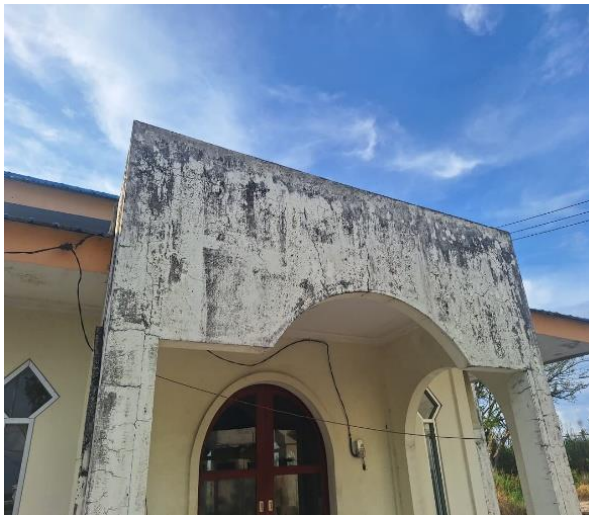
Kerusakan pada bangunan pendukung diduga disebabkan oleh kurangnya kegiatan pemeliharaan rutin, pengaruh kelembapan lingkungan, serta minimnya pemanfaatan bangunan dalam jangka waktu yang lama. Bangunan yang jarang digunakan cenderung mengalami penurunan kondisi lebih cepat karena tidak memperoleh perawatan yang memadai. Faktor usia bangunan juga turut memengaruhi menurunnya kualitas elemen bangunan dan instalasi pendukung.

**Gambar 8.** *Pengelupasan lapisan cat*

Jika kondisi tersebut terus dibiarkan, kenyamanan dan fungsi fasilitas penunjang akan semakin menurun sehingga tidak dapat memberikan pelayanan yang optimal kepada pengguna pelabuhan. Dalam jangka panjang, kerusakan ringan dapat berkembang menjadi kerusakan yang lebih serius dan membutuhkan biaya rehabilitasi yang lebih besar. Oleh karena itu, diperlukan perbaikan pada elemen bangunan yang rusak, pemeliharaan berkala terhadap instalasi, serta optimalisasi pemanfaatan fasilitas agar tetap berfungsi sesuai peruntukannya.

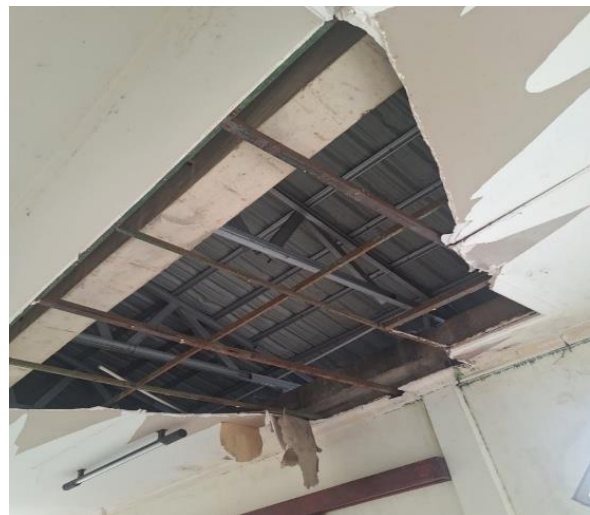
Hasil observasi menunjukkan bahwa bangunan pendukung di kawasan pelabuhan, khususnya mushola dan beberapa bangunan lainnya, mengalami penurunan kondisi. Kerusakan yang ditemukan meliputi plafon yang rusak, instalasi lampu yang tidak berfungsi dengan baik, tidak tersedianya unit pendingin ruangan (AC), serta adanya bangunan yang terbengkalai dan kurang terawat. Selain itu, lokasi mushola yang cukup jauh dari area utama pelabuhan menyebabkan fasilitas tersebut kurang dimanfaatkan oleh pengguna.

**Gambar 9.** *Kerusakan plafon pada musholla*

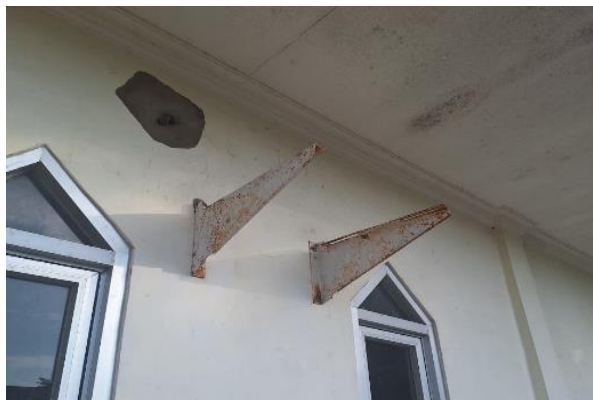
**Gambar 10.** *Fasilitas AC sudah tidak ada*

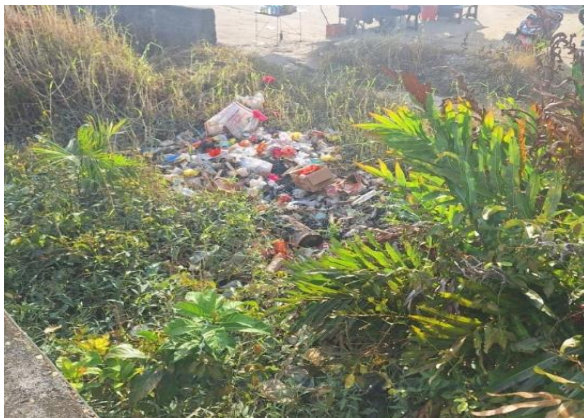
Berdasarkan hasil observasi lapangan, kondisi lingkungan di Pelabuhan Parit Dua Satu menunjukkan masih adanya beberapa permasalahan yang berkaitan dengan kebersihan dan pemanfaatan kawasan. Ditemukan tumpukan sampah pada area sekitar pelabuhan yang menunjukkan kurang optimalnya pengelolaan kebersihan. Selain itu, area dermaga dimanfaatkan oleh masyarakat untuk kegiatan memancing, sementara pada halaman pelabuhan terdapat aktivitas pedagang kaki lima yang berjualan. Kondisi tersebut menunjukkan bahwa sebagian kawasan pelabuhan telah dimanfaatkan untuk aktivitas di luar fungsi utamanya sebagai fasilitas transportasi.

Kondisi tersebut diduga disebabkan oleh kurangnya pengelolaan dan pengawasan terhadap kawasan pelabuhan, terutama setelah aktivitas operasional pelabuhan mengalami penurunan. Minimnya penyediaan tempat pembuangan sampah dan kurangnya kesadaran masyarakat terhadap kebersihan lingkungan turut menyebabkan penumpukan sampah di beberapa titik. Di sisi lain, kawasan pelabuhan yang masih mudah diakses dimanfaatkan masyarakat sebagai lokasi memancing dan tempat berdagang karena memiliki area yang luas serta mudah dijangkau.

**Gambar 11.** *Sampah yang menumpuk tidak pada tempatnya*

Apabila kondisi ini terus dibiarkan, kualitas lingkungan pelabuhan akan semakin menurun, baik dari aspek kebersihan, estetika, maupun keselamatan. Penumpukan sampah dapat mencemari lingkungan dan mengganggu sistem drainase, sedangkan aktivitas memancing dan berdagang di area pelabuhan berpotensi mengganggu fungsi kawasan serta meningkatkan risiko kecelakaan. Oleh karena itu, diperlukan peningkatan pengelolaan kebersihan melalui penyediaan fasilitas pembuangan sampah, pembersihan lingkungan secara berkala, serta penataan dan pengawasan terhadap aktivitas masyarakat agar kawasan pelabuhan tetap tertib, aman, dan sesuai dengan fungsi utamanya.

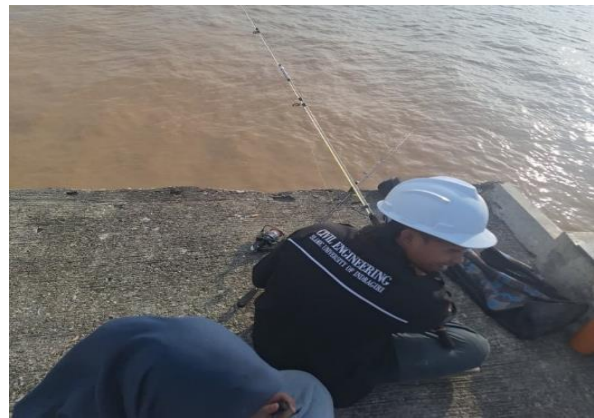
**Gambar 12.** *Aktivitas memancing*

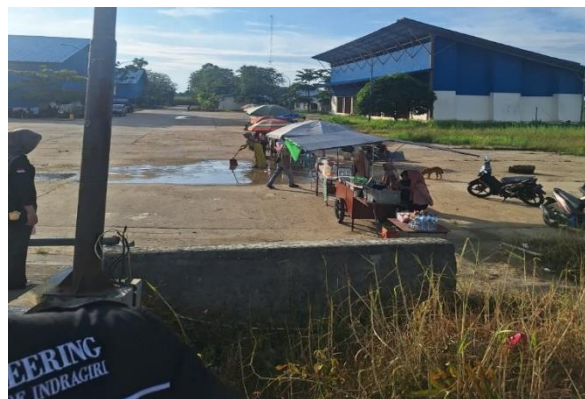
**Gambar 13.** *Pedagang UMKM*
