## Analisa Kerusakan Turap di Parit 6, Tembilahan

Penelitian ini dilakukan untuk mengidentifikasi jenis kerusakan serta faktor penyebab yang memengaruhi keruntuhan struktur turap di kawasan Parit 6, Tembilahan. Hasil studi lapangan memperlihatkan adanya deformasi berupa retakan memanjang, pergeseran posisi horizontal, dan keruntuhan sebagian pada struktur turap. Temuan ini berkaitan erat dengan kondisi tanah dasar yang didominasi oleh lempung lunak berkekuatan rendah dan tingkat kejenuhan air yang tinggi. Kegagalan struktur utamanya disebabkan oleh tidak berfungsinya sistem drainase di belakang turap, sehingga tekanan air pori meningkat dan memicu ketidakstabilan lereng. Tekanan lateral yang berlebihan akibat air tanah dan pasang surut sungai turut memperparah kondisi tersebut. Selain itu, desain turap tidak dilengkapi dengan komponen penting seperti lubang pelepas tekanan air (weep holes), material penyaring (geotekstil), maupun pondasi dalam, yang seharusnya digunakan untuk menahan tekanan tanah aktif. Kombinasi dari kelemahan geoteknik, pengaruh hidrologis, dan desain struktur yang kurang memadai menyebabkan struktur mengalami degradasi secara bertahap. Oleh karena itu, diperlu

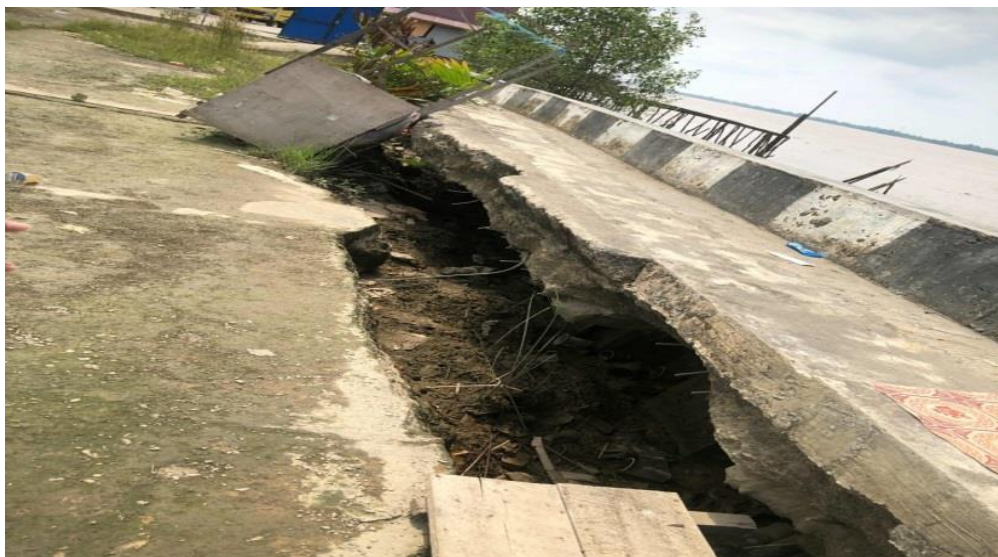
**Gambar 2.** Kerusakan Pada Turap

Hasil dari observasi langsung di lapangan menunjukkan bahwa struktur turap di Parit 6 Tembilahan mengalami beberapa bentuk kerusakan signifikan. Kerusakan paling mencolok terlihat berupa retakan memanjang yang terjadi hampir di sepanjang badan turap, dengan lebar retakan bervariasi antara 2–10 cm. Retakan ini tidak hanya menunjukkan adanya deformasi

struktural, tetapi juga mengindikasikan adanya gangguan pada kestabilan tanah penyangga di bawah turap. Selain retakan, pergeseran horizontal pada segmen turap juga ditemukan. Pergeseran ini menunjukkan bahwa adanya gaya lateral dari tanah atau air yang tidak dapat ditahan oleh struktur turap, menyebabkan bagian turap terdorong keluar dari posisi semula. Pergeseran semacam ini umumnya terjadi ketika tekanan tanah aktif melebihi daya tahan struktur, terutama pada tanah lunak atau jenuh air.

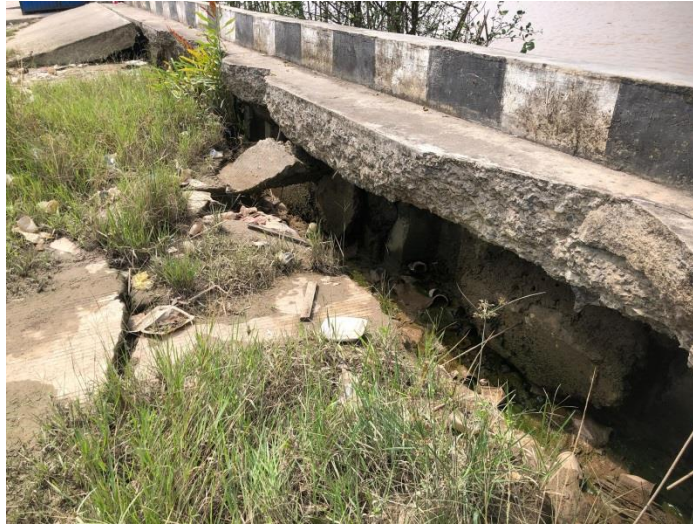
**Gambar 3.** Penurunan Tanah Bagiam Atas

Selain keretakan dan pergeseran, ditemukan pula indikasi terjadinya penurunan permukaan tanah (settlement) di bagian belakang struktur turap. Hal ini terlihat dari perbedaan tinggi permukaan tanah di sepanjang jalur turap. Kemungkinan besar, penurunan ini disebabkan oleh konsolidasi tanah yang lunak atau adanya getaran serta beban dinamis dari aktivitas di sekitarnya. Settlement yang terjadi secara tidak merata dapat menimbulkan tegangan tambahan pada struktur, mempercepat kerusakan, dan membentuk rongga-rongga yang memungkinkan air meresap lebih dalam ke dalam lapisan tanah penyangga. kerusakan lainnya yang teramati adalah munculnya rembesan air melalui celah-celah serta sambungan pada badan turap. keberadaan rembesan ini menandakan adanya tekanan air tanah (tekanan hidrostatik) yang cukup tinggi dan menunjukkan bahwa sistem drainase di sekitar turap tidak berfungsi secara maksimal. Aliran air yang tidak terkendali dapat menyebabkan erosi internal (piping), yang berisiko mengikis tanah di balik turap dan berpotensi menyebabkan keruntuhan lokal pada struktur tersebut.

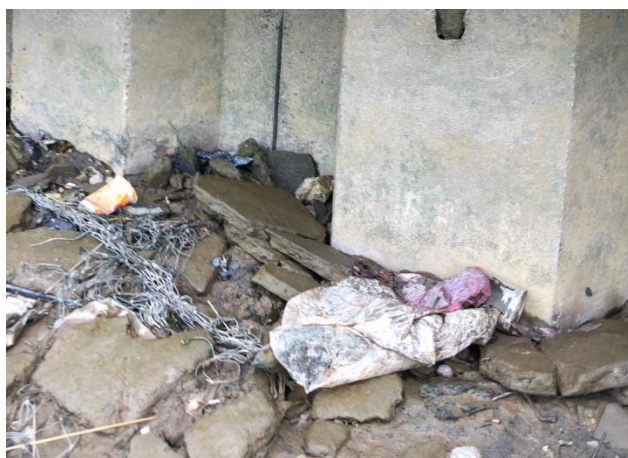
**Gambar 4.** Penurunan Tanah Di Bagian Bawah

Kondisi permukaan turap juga mengalami penurunan mutu material, yang terlihat dari pengelupasan beton, timbulnya retak-retak kecil, pertumbuhan lumut, hingga tampaknya bagian tulangan baja akibat korosi. Kerusakan semacam ini umumnya dipicu oleh tingginya kelembapan dan paparan air yang berlangsung secara terus-menerus. Dalam jangka panjang, hal ini dapat melemahkan daya ikat antar material serta menurunkan ketahanan struktur terhadap beban dan tekanan. Jika tidak segera dilakukan perbaikan, bagian turap yang telah rusak dapat mengalami keruntuhan yang lebih parah.

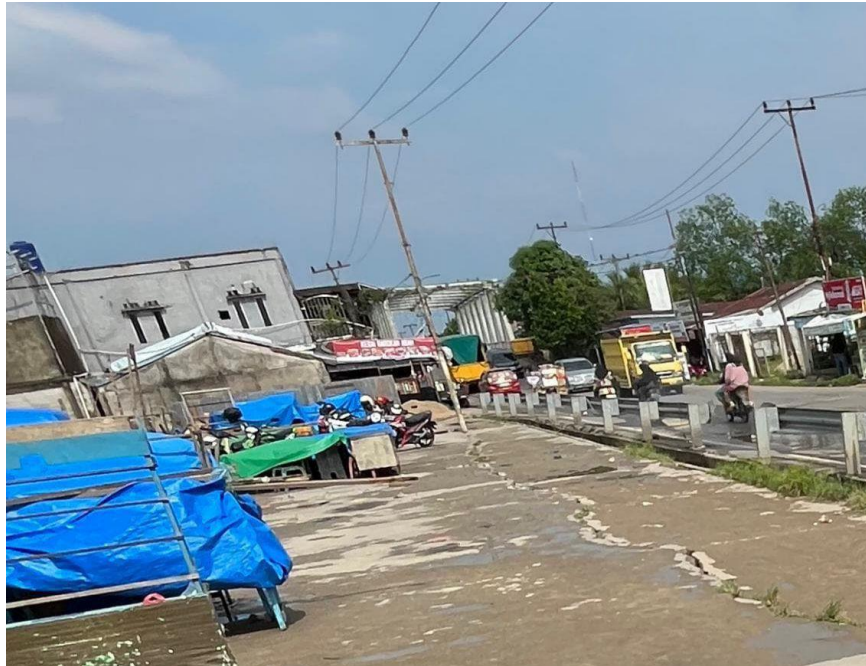
**Gambar 5.** Ada Kertakan Pada Permukaan Lantai

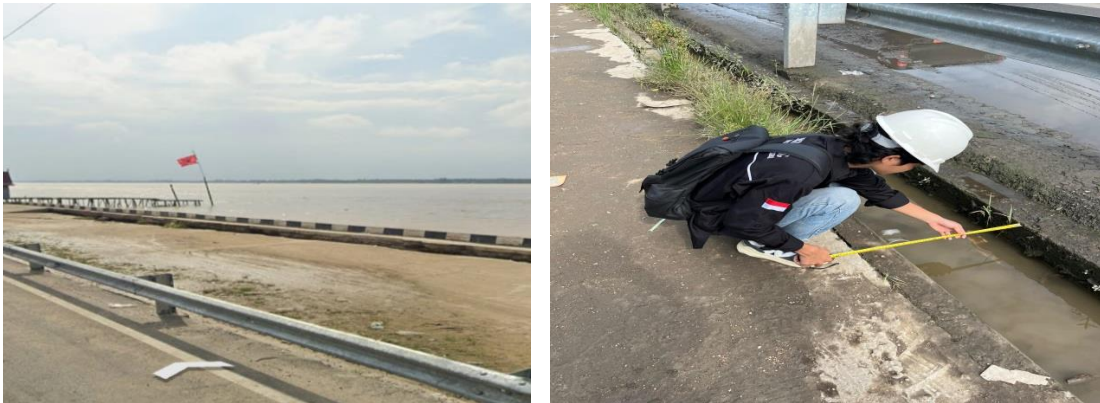
**Gambar 6 dan 7.** Tidak Adanya Drainase Yang Memadai

Tidak adanya sistem drainase yang memadai salah satu temuan krusial dalam penelitian ini adalah tidak adanya sistem drainase di bagian belakang turap. Ketiadaan saluran pembuangan air tersebut menyebabkan terjadinya akumulasi air hujan dan air tanah di belakang dinding turap, yang berdampak langsung terhadap peningkatan tekanan air pori (*pore water pressure*). Tekanan air pori yang tinggi ini menambah beban lateral yang harus ditahan oleh struktur dinding penahan tanah. Menurut Das (2010), sistem drainase memegang peranan penting dalam mencegah kenaikan tekanan air pori. Tanpa drainase yang memadai, tekanan tersebut dapat memperlemah gaya gesek antarpartikel tanah, sehingga memicu terjadinya kegagalan geser. Hal ini dapat mengakibatkan munculnya retakan, pergeseran, hingga kelongsoran dinding turap. Kondisi serupa ditemukan pada lokasi penelitian di Parit 6, di mana terlihat adanya rembesan air melalui celah-celah retakan yang mengindikasikan akumulasi tekanan hidrostatik di balik struktur. Lebih lanjut, ketiadaan drainase juga mempercepat proses pelapukan material turap, terutama pada beton bertulang. Air yang tertahan dapat merembes melalui retakan mikro dan membawa ion-ion agresif seperti klorida dan sulfat, yang menyebabkan korosi pada tulangan baja di dalam beton. Korosi ini tidak hanya menurunkan kekuatan struktural, tetapi juga dapat memperbesar retakan akibat ekspansi karat (*rust expansion*). Dalam jangka panjang, proses ini dapat menyebabkan pecahnya lapisan pelindung beton (*cover concrete*), mempercepat degradasi struktural, dan memperparah tingkat kerusakan apabila tidak segera dilakukan perbaikan sistem drainase serta perlindungan terhadap permukaan struktur.

Ketiadaan sistem drainase turut berkontribusi pada menurunnya performa struktur penahan tanah secara keseluruhan. Tanpa jalur aliran air yang efektif, air hujan maupun air tanah akan tertahan di belakang dinding turap, khususnya saat curah hujan tinggi atau ketika terjadi pasang. Akumulasi air ini menyebabkan bertambahnya tekanan lateral yang harus ditahan oleh turap, karena tekanan dari air jenuh lebih besar dibandingkan dengan tanah kering. Beban tambahan ini dapat mempercepat penurunan kapasitas struktur dan memperpendek masa guna turap secara signifikan. Selain aspek struktural, akumulasi air juga berdampak terhadap lingkungan mikro di sekitar turap, terutama dengan tumbuhnya tanaman liar di area tersebut. Akar-akar tanaman yang berkembang di balik dinding turap berpotensi menyusup ke dalam celah retakan dan sambungan struktur. Seiring waktu, akar tersebut dapat mendorong beton dari dalam
