## ANALISIS OBSERVASI KONDISI INFRASTRUKTUR PADA PELABUHAN DAN PENYEBERANGAN PARIT 21

<sup>1-5</sup>Program Studi Teknik Sipil, Fakultas Teknik dan Ilmu Komputer, Universitas Islam Indragiri

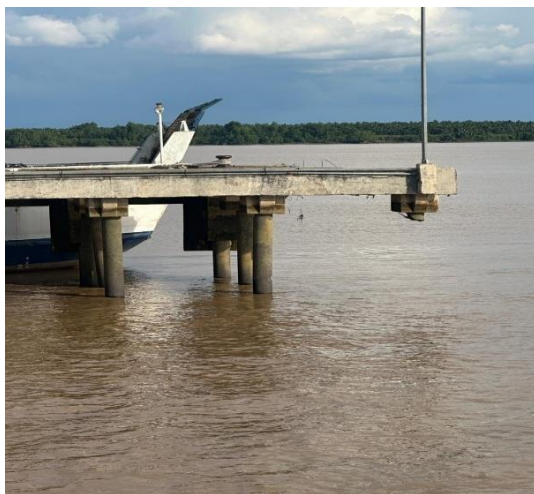
Berdasarkan hasil observasi di lapangan, ditemukan berbagai bentuk degradasi pada struktur beton dermaga, meliputi keretakan, pengelupasan selimut beton (*spalling*), tereksposnya tulangan baja, sambungan beton yang terbuka, penurunan pelat (*settlement*), hingga terputusnya struktur bawah dermaga. Kerusakan ini mengindikasikan adanya penurunan kualitas struktural yang signifikan, sehingga mengganggu optimalisasi operasional pelabuhan. Fenomena tersebut diduga kuat dipicu oleh faktor usia bangunan, paparan lingkungan perairan dengan tingkat kelembapan tinggi, serta minimnya pemeliharaan rutin. Interaksi faktor-faktor ini mempercepat laju korosi pada tulangan baja, yang kemudian memicu retak ekspansif dan pengelupasan beton. Beban operasional yang bekerja secara terus-menerus turut mempercepat laju kerusakan tersebut. Jika tidak segera ditangani, kerusakan akan terus berlanjut, menurunkan kapasitas dukung beban, dan meningkatkan risiko kegagalan konstruksi. Oleh karena itu, diperlukan inspeksi teknis secara berkala serta tindakan rehabilitasi komprehensif, seperti injeksi keretakan, penambalan beton (*patching*), proteksi korosi pada tulangan, hingga penggantian elemen struktur yang rusak berat.

**Gambar 1.** Putusnya Pilar Dermaga

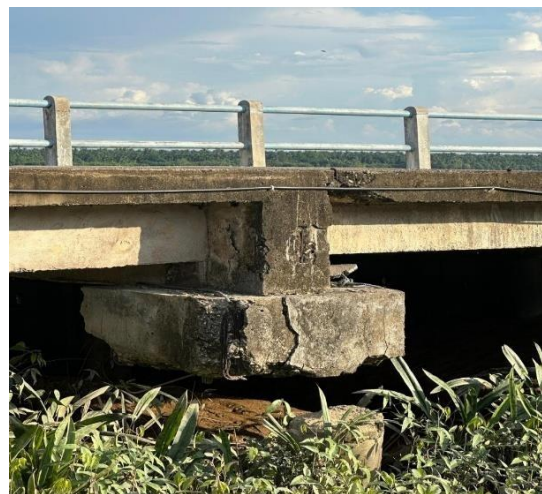
**Gambar 2.** Menggantungnya Pondasi Jalan Dermaga

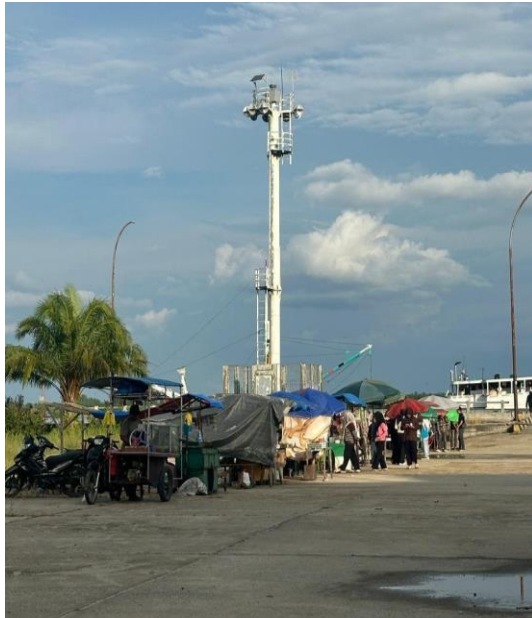
zona konsumsi dengan deretan meja dan kursi yang menghadap langsung ke arah perairan (waterfront). Secara teknis infrastruktur, penggunaan sarana semi-permanen dan portabel oleh para pedagang merupakan langkah yang efisien karena tidak membebani struktur utama dermaga dengan beban mati (dead load) yang berlebihan.

**Gambar 3.** *Gerobak Penjual Jajanan*

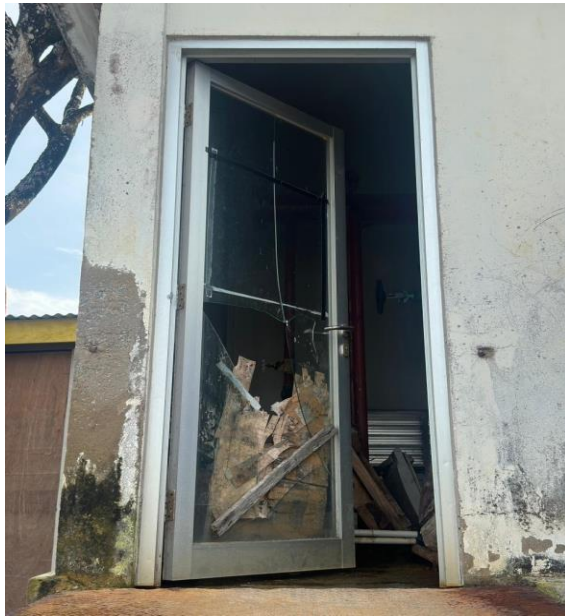
Berdasarkan hasil observasi, Beberapa Fasilitas yang ada di Pelabuhan Parit 21 mengalami kerusakan hingga tidak dapat digunakan seperti semestinya kerusakan ini di akibatkan kurangnya perawatan berkala / teratur, ada beberapa kerusakan seperti Rusaknya pintu, pecahnya keramik, pecahnya kaca, hingga rusaknya tangga di sebuah fasilitas yang ada di Pelabuhan Parit 21.

**Gambar 5.** *Putusnya Pilar Dermaga*
